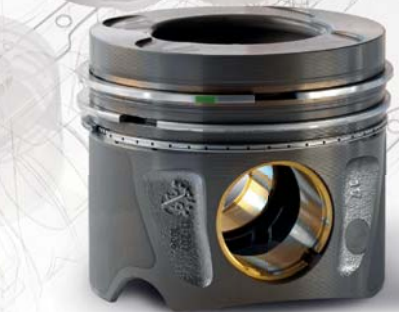
Loch im Pleuelboden, Brandmale an der Bodenkante

Symptom: Klopfendes Motorgeräusch, Leistungsverlust.
Ursache: Wärmewert der Zündkerzen zu niedrig, Gemisch zu mager, Ventile beschädigt/undicht oder Ventilspiel zu klein. Ungereinigter Kraftstoff, Allgemeine Überhitzung.
Abhilfe: Zündkerzen und Zündstellung prüfen. Korrekte Gemischbildung/Kraftstoffeinspritzung sicherstellen. Ansaugsystem auf Dichtheit prüfen. Vom Motorenhersteller vorgeschriebenen Kraftstoff verwenden. Motor von Verschmutzung reinigen und Ventile und Lagerschalen auf Schäden prüfen. Alle schadhafte Bauteile austauschen.
